Schwedensportler

Volvo P 1800 und Schneewittchensarg —
robuste Mechanik und zivile Preise sind ihre Stärken

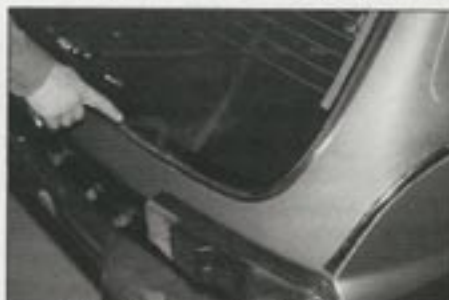
Beim 1800 ES waren zur Rostvorsorge an der Heckklappe Wasserablaufschräuche angebracht.

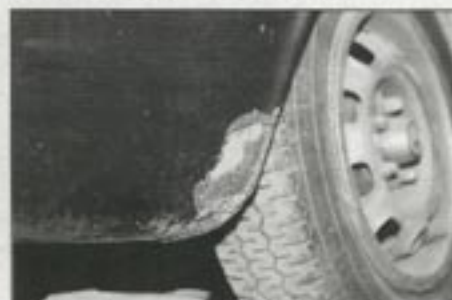
Durch Spritzwasser ist das Unterteil des hinteren Abschlußbleches stark rostgefährdet.

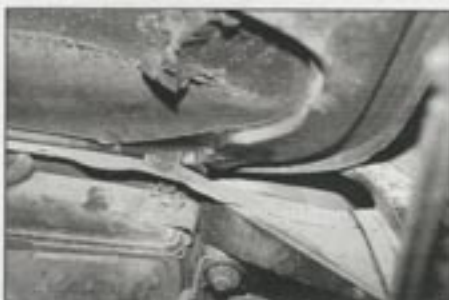
Das Motorhaubenscharnier geht leicht fest, was zu ausgerissenen Befestigungspunkten führt.

hen, was sich zunächst in einer verzogenen Haube und in einem späteren Stadium in ausgerissenen Befestigungspunkten zeigt. Vom Motorraum aus läßt sich auch die Lenktriebbefestigung überprüfen, da sie genau in jenem gefährdeten Bereich der Längsträger liegt, der schon angesprochen
